SP8000S 非破壞性TSV檢測系統

非切片式：SEM觀測之有效替代方案

業界首發：TSV (矽通孔) 製程中之量化檢驗

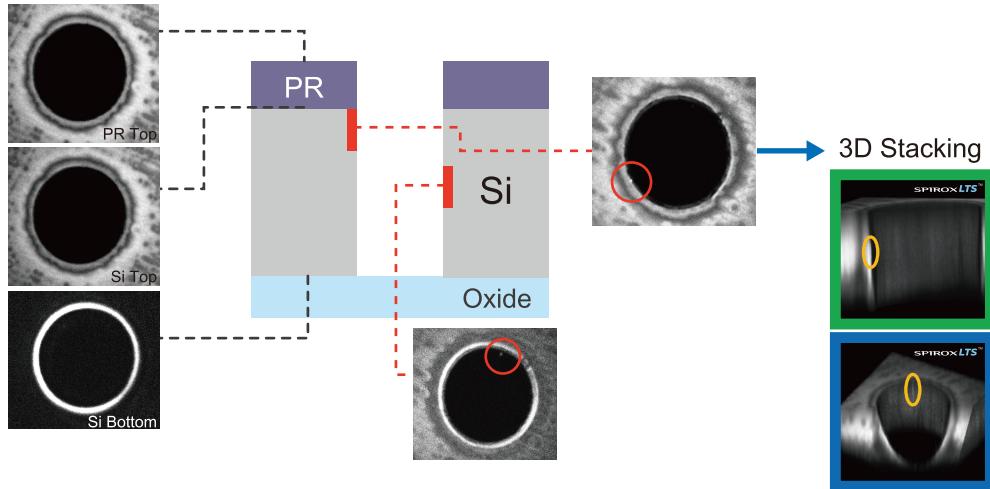
捕獲上孔壁針刺(Striation)截面與立體影像

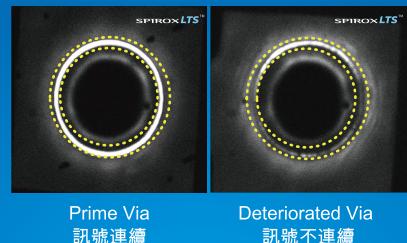
關鍵底部孔壁檢測影像比較

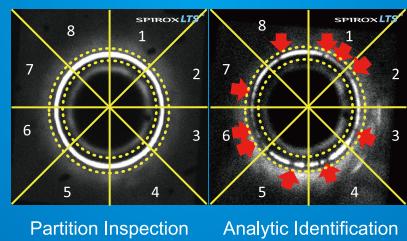
底部孔壁量化檢測

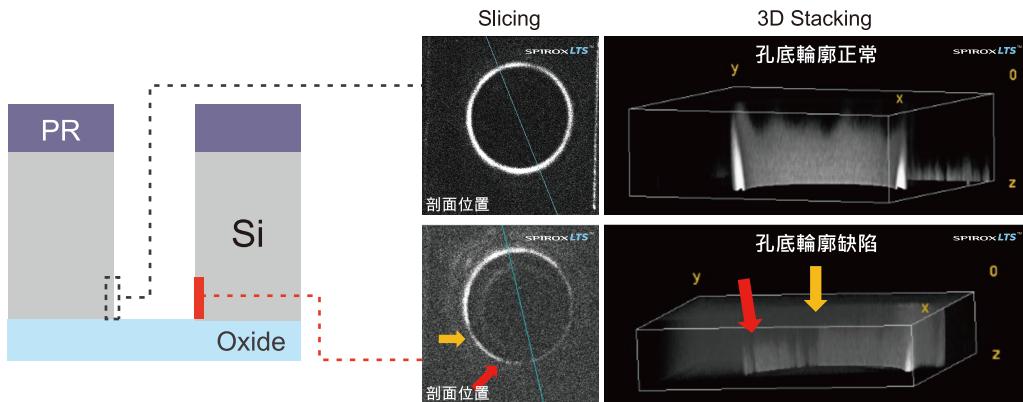
下孔壁條痕(Striation)截面與立體影像
